ARQUEOLOGIA EM PORTUGAL

A MEMÓRIA DE UM ESPAÇO URBANO – TRABALHOS DE ACOMPANHAMENTO ARQUEOLÓGICO NA REABILITAÇÃO DO N.º 2 DA RUA DA SAUDADE (FREGUESIA DE SANTIAGO, LISBOA)

1. INTRODUÇÃO

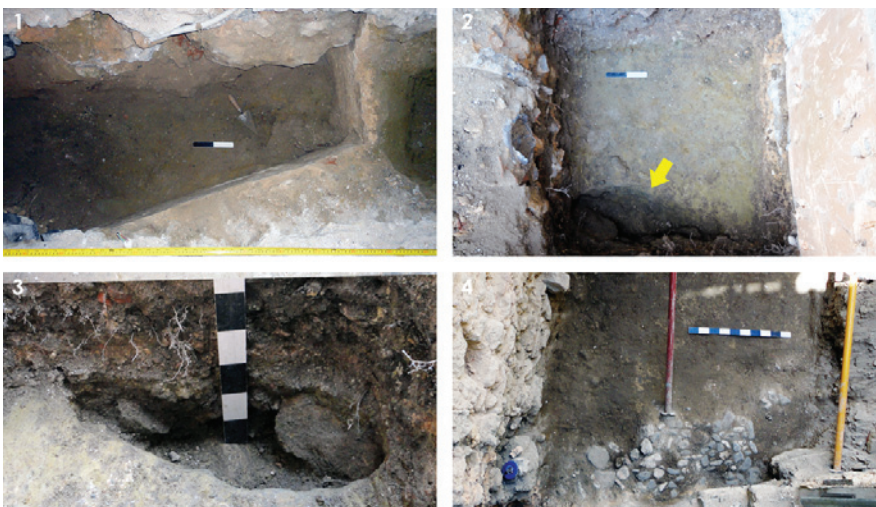
Figura 3 – Vista de pormenor das estruturas identificadas durante a escavação da *sapata* IV; 2) Aspecto geral do possível fundo de silo identificado na *sapata* V; 3) Aspecto de pormenor do perfil do possível fundo de silo; 4) Vista do pavimento identificado na zona do Jardim contígua ao Beco do Bugio.

Os trabalhos realizados no *locus* do *Restaurante* corresponderam à escavação para implantação da estrutura periférica de contenção do edifício: *sapatas I a VI*. Após a remoção do pavimento actual foi possível constatar que este assentava directamente sob o substrato geológico em quase toda a área do *Restaurante*. As unidades estratigráficas aqui identificadas correspondem aos níveis de enchimento das *sapatas* do imóvel, exibindo materiais cerâmicos contemporâneos da construção do edifício. No entanto, foi também possível identificar materiais de cronologia anterior, certamente fruto da remoção de terras próximas para enchimento. Apenas no canto Sudeste deste *locus* se documentaram níveis anteriores à construção do edifício. Ao escavar a *sapata I* identificou-se um muro com orientação Este-Oeste e o que parece ser outra estrutura murária com orientação Norte-Sul. As áreas intervencionadas para a colocação das *sapatas II e III* foram essencialmente escavadas no substrato geológico. No entanto, na abertura da *sapata IV* foram detectados vestígios estruturais, nomeadamente a esquina de um outro muro. É possível que estas estruturas estejam de alguma forma relacionadas com as identificadas na *sapata I*, devido à composição semelhante destes muros: argamassas amarelas, pedras mal afeiçoadas e/ou não afeiçoadas de todo, estuques brancos nas faces interiores. Todas estas estruturas assentam directamente sobre o estrato geológico e foram afectadas com a construção do edifício actual. Durante a escavação da *sapata V* identificou-se uma caixa colectora de esgoto delimitada por lajes pétreas e cimento inserida no estrato geológico, muito provavelmente contemporânea da construção do *Restaurante*¹. Após o levantamento da laje pétreia que constituía o seu limite inferior foi detectada uma mancha de terras castanhas muito escuras encostada ao corte Sul da caixa (Figura 3.2). A escavação do seu interior revelou restos de fauna malacológica e algum material cerâmico. Esta unidade

estratigráfica estava delimitada no substrato rochoso, tendo uma profundidade máxima de apenas 35 cm (Figura 3.3).

Acreditamos que esta unidade consiste na base de uma estrutura negativa, que terá sido destruída durante os trabalhos de nivelção do substrato para a construção desta área do edifício. Os fragmentos cerâmicos identificáveis recolhidos nesta unidade são coerentes com as produções de época medieval islâmica. Pensamos poder tratar-se do fundo de um silo, amortizado como lixeira². Devido ao mau estado de conservação das estruturas identificadas no *Restaurante*, não foi possível averiguar a existência ou ausência de uma relação directa com a estrutura negativa.

de uma estrutura de construção muito semelhante ao conjunto anteriormente referido, podendo ser parte do mesmo edifício de época moderna. Depois de demolida esta estrutura foi possível observar o vestígio de um pavimento de seixos rolados. A sua camada de assentamento parece continuar para Oeste, no entanto o seu mau estado de conservação impossibilita a interpretação segura da sua funcionalidade, sendo possivelmente o pavimento de um espaço exterior (Figura 3.4).

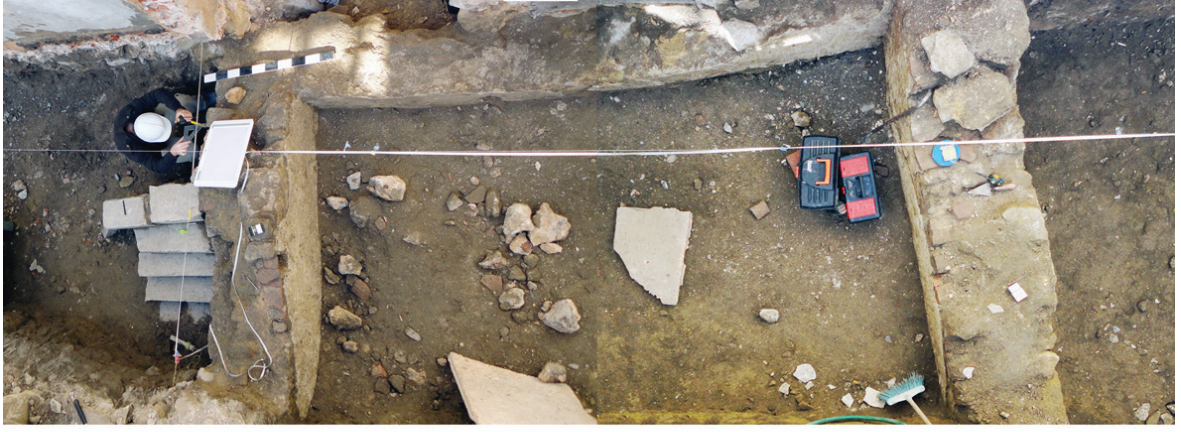
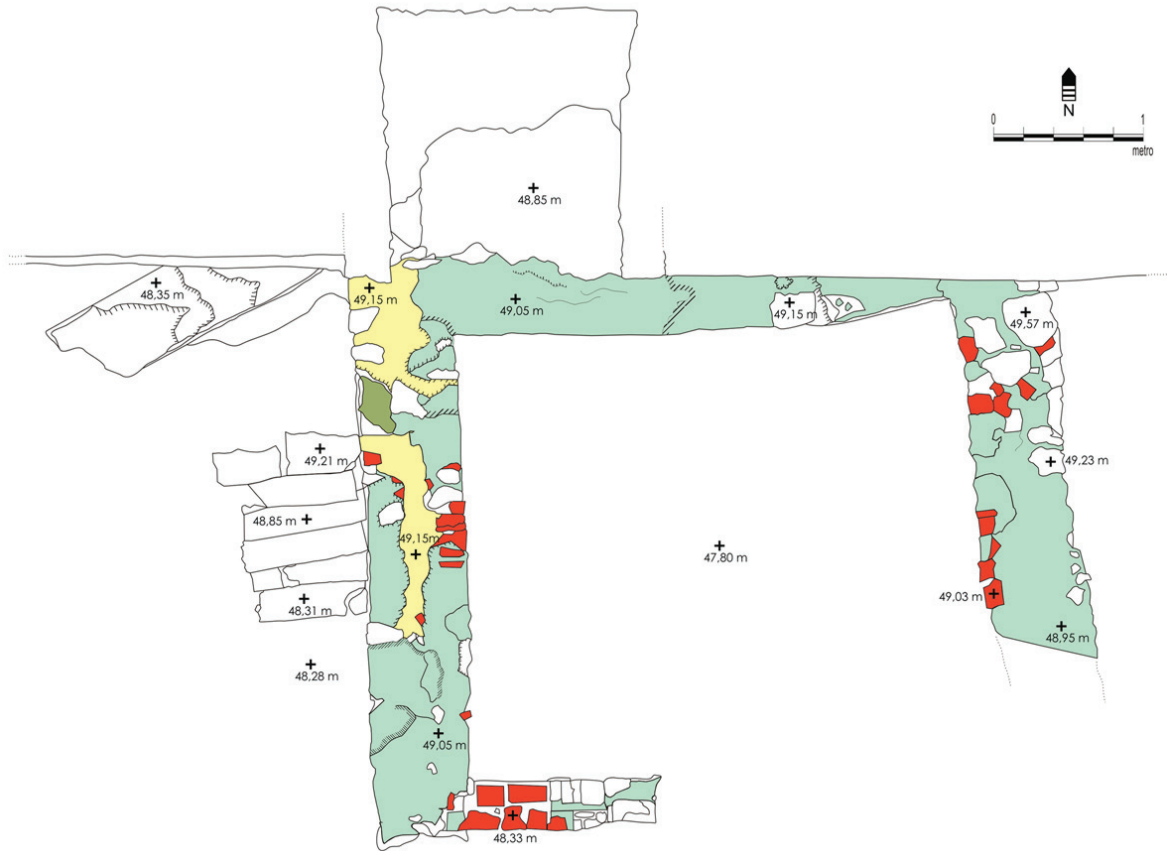
Figura 4 – Fotografia e desenho arqueológico dos vestígios do edifício de época moderna identificado na zona Norte do Jardim (Desenho vectorizado a partir do original de Márcio Martingil).

As escavações realizadas no *locus* do *Jardim* prenderam-se com a necessidade de remodelar o paredão que sustenta o patamar onde seria construído o actual duplex. Durante a escavação desta área foi possível identificar um conjunto de estruturas que correspondem aos vestígios de um edifício anterior (Figura 4).

As estruturas apresentam um relativo nível de robustez, sendo construídas essencialmente em blocos de pedra de média e grande dimensão, travados com argamassa amarela esbranquiçada e apresentando alguns elementos de tijolo no enchimento. As paredes desta estrutura quadrangular apresentam-se estucadas, constituindo possivelmente o compartimento interior de um edifício de dimensões superiores às conhecidas. Esta ideia é reforçada pela presença de uma escadaria na face Oeste exterior do compartimento. A profundidade atingida na escavação desta área pôde apenas ultrapassar em 30 cm aquela imposta pela cota de afectação da obra, não sendo possível atingir o nível de ocupação deste espaço nem tão pouco a base das estruturas identificadas. Os níveis aqui escavados apresentaram materiais de época moderna. A presença frequente de nódulos de argamassa e de muita quantidade de telhas sugere que tenhamos escavado apenas o nível de amortização do compartimento que terá sido aterrado aquando da construção do edifício actual. No extremo Sul da área do *Jardim* foi demolido o muro exterior que separa esta área do Beco do Bugio. Após a sua demolição identificaram-se os vestígios

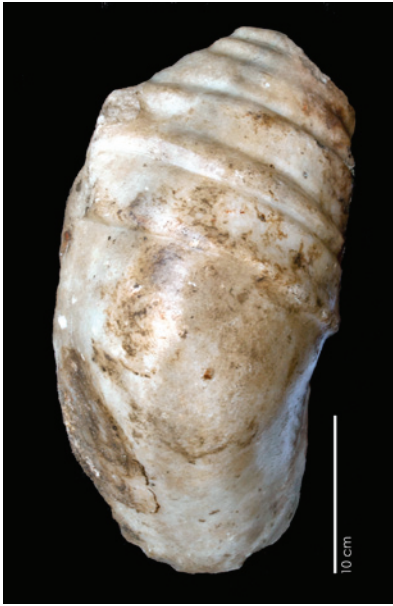
Figura 5 – Fragmento de elemento de estatuária de mármore em forma de joelho com drapeado.

Começaremos por apresentar os materiais identificados durante o acompanhamento das demolições. A demolição dos muros internos do edifício revelou um conjunto de elementos pétreos reaproveitados, sendo na sua maioria blocos afeiçoados sem nenhuma característica individualizante que permita atribuir cronologias ou procedências prévias. No entanto, existem uma série de elementos reconhecíveis. Destacamos uma imposta do século XVI e um conjunto de elementos trabalhados, possivelmente de época moderna, que parecem corresponder a molduras de portas e janelas. O exemplar mais relevante trata-se sem dúvida de um fragmento em forma de Joelho com drapeado parcial esculpido em mármore branco (Figura 5). A sua elevada semelhança geológica com outros elementos de estatuária permitem-nos afirmar que seria parte de uma escultura do conjunto decorativo do teatro romano de Lisboa. Recuperámos ainda um tambor de coluna em mármore rosado com um diâmetro e uma altura de cerca de 42cm que poderá igualmente pertencer ao aparato arquitectónico do teatro romano³.

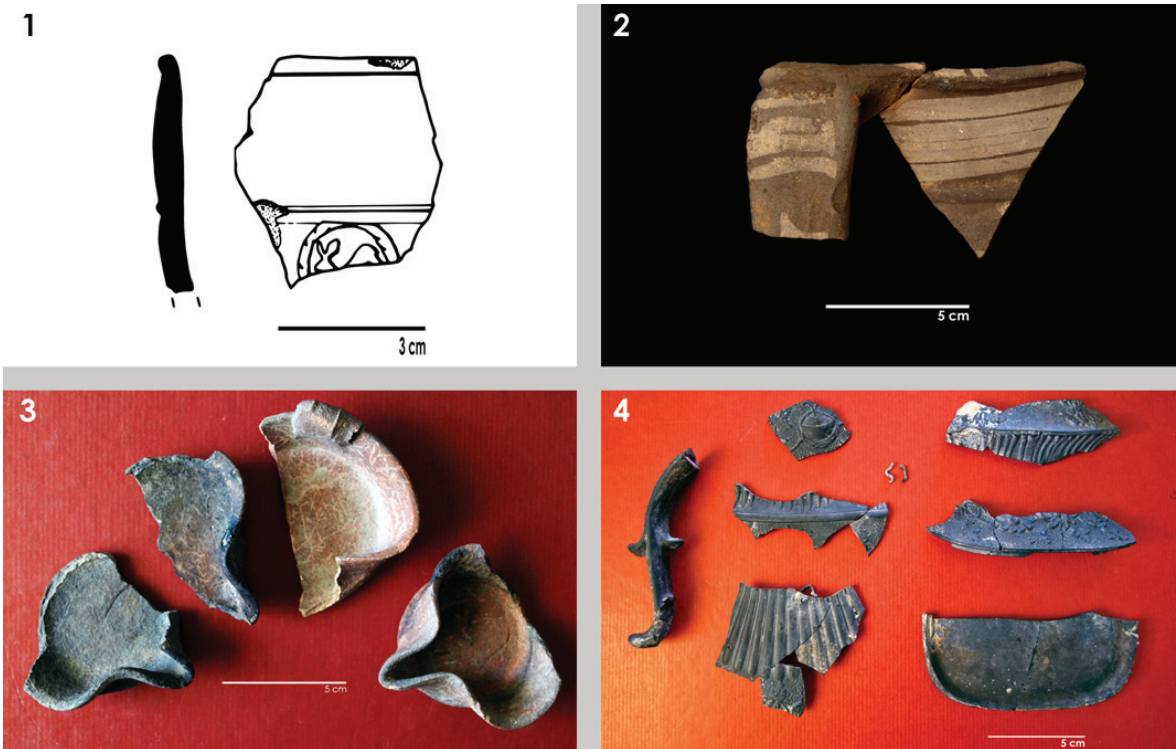
Figura 6 – Fragmento de *terra sigillata*; 2) Bordo de jarra recolhido no interior do possível fundo de silo; 3) Candeias de época moderna; 4) Fragmentos de *Basaltware* com pequenos gatos metálicos.

ca comum vidrada de uso quotidiano. Embora consistam essencialmente em fragmentos de recipientes de armazenamento e de cozinha, destacamos um conjunto de quatro candeias trilobadas (Figura 6.3). Ainda para esta cronologia, em percentagens muito inferiores, foram identificados alguns fragmentos de faiança portuguesa e de porcelana de importação chinesa. Estes materiais carecem ainda de um estudo aprofundado que permita a atribuição de cronologias finas. Foram ainda recuperados vários azulejos de época moderna dos quais alguns exemplares de aresta, procedentes de oficinas sevilhanas do século XVI (Domínguez Caballero, 1998). Identificámos ainda fragmentos de cachimbos, produções locais em cerâmica comum e produções inglesas em caulino (Calado, Pimenta & Silva, 2003). Referimos ainda a identificação de uma panela manual, das designadas peças de cerâmicas primitivas, possivelmente do século XVII (Barro & Cardoso, 2008).

Os únicos materiais recuperados de um nível arqueológico estanque são os do possível fundo de silo identificado no *Restaurante*. O fragmento melhor conservado consiste num bordo com arranque se asa de uma jarra em cerâmica comum, de pasta cinzenta, decorada com linhas pintadas a branco. Trata-se de uma peça tipicamente islâmica, do século XI (Calado & Leitão, 2005 p. 466) (Figura 6.2). Referimos que em outras zonas de aterro escavadas durante os trabalhos em obra se identificaram fragmentos de cerâmica comum pintada e uma boca de candil também de cronologia medieval muçulmana. A presença destes materiais descontextualizados em vários pontos da obra em paralelo com a estrutura negativa identificada leva-nos a considerar a possibilidade de um espaço ocupacional muçulmano.

Surgiram também alguns materiais de cerâmica de época romana, essencialmente bojos de pequena dimensão e difícil identificação, e três fragmentos de *terra sigillata*, um deles identificado como uma TSH Drag. 37, dos centros de produção de La Rioja (c. 70 – 110 d.C.)⁴ (Figura 6.1). Estes materiais de época romana que pontualmente surgem podem-se justificar pela alteração de níveis inferiores de cronologia imperial, como consequência das sucessivas construções neste espaço.
