ARQUEOLOGIA EM PORTUGAL

SUBSÍDIOS ARQUEOLÓGICOS PARA A HISTÓRIA DA IGREJA DO CONVENTO DO CARMO (LISBOA)

António Augusto da Cunha Marques / Arqueólogo, Centro de Arqueologia de Lisboa / C.M. Lisboa / antonio.a.marques@cm-lisboa.pt.

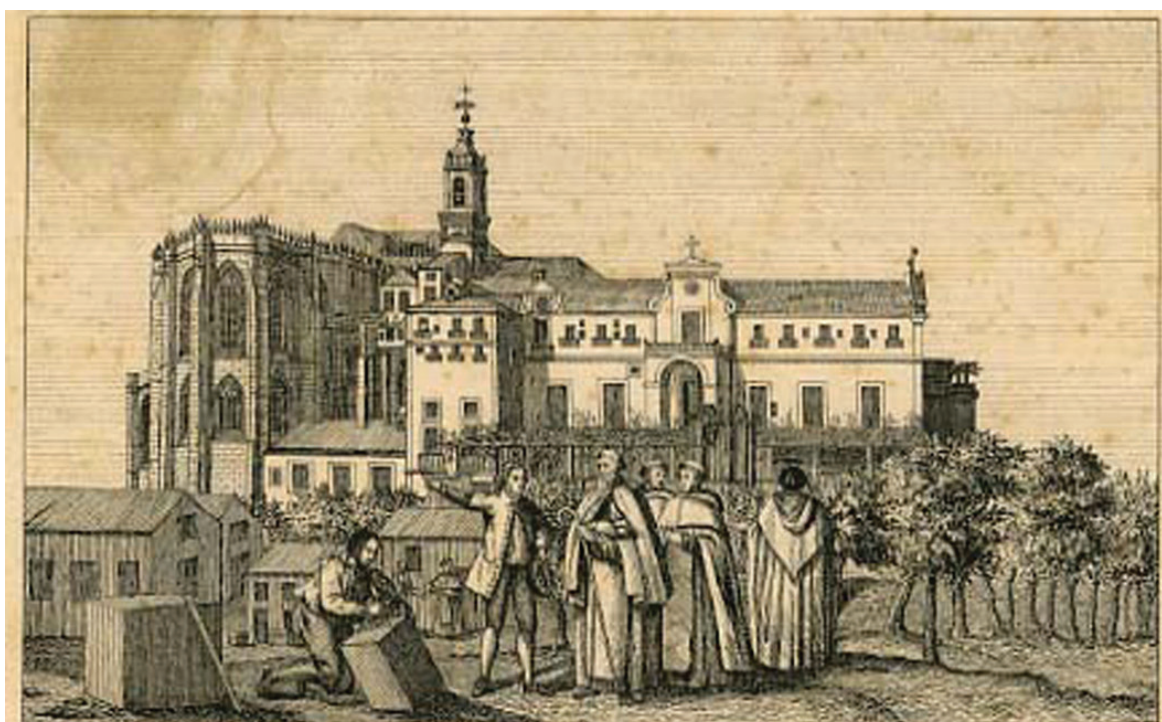
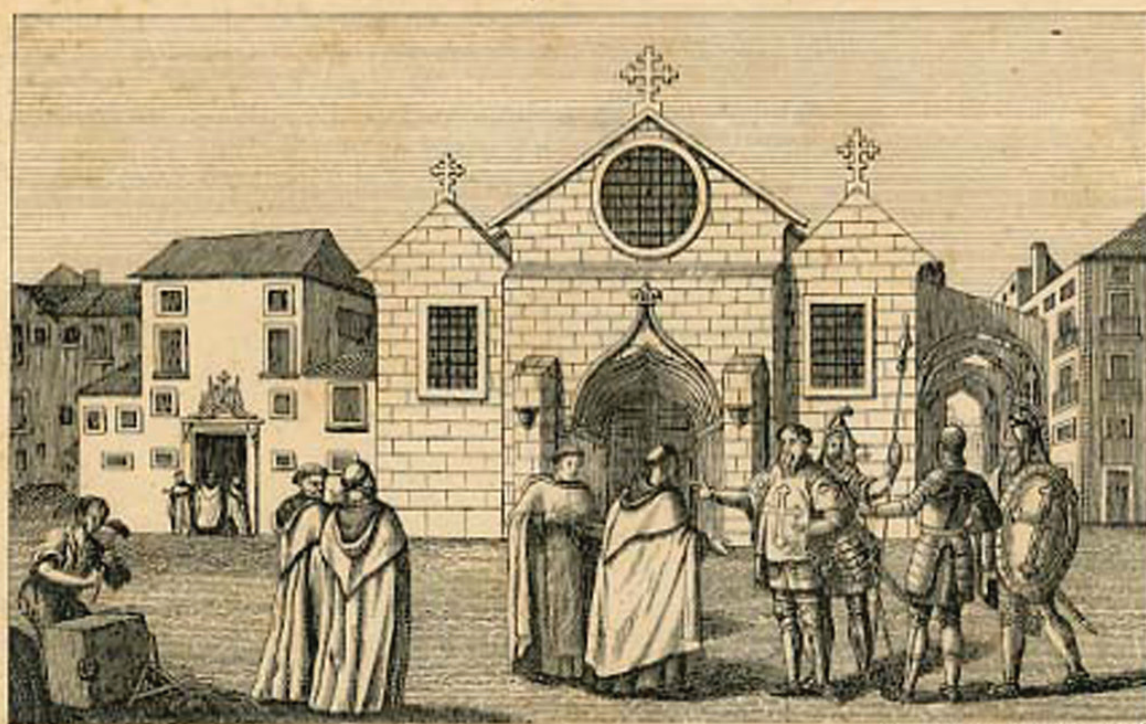
Figura 1 – Gravura de G. Debrie, cerca de 1740, na qual se observam na parte superior as traseiras do Convento do Carmo e na parte inferior a sua fachada principal e o seu enquadramento urbanístico (Museu da Cidade MC.GRA.0665).

De acordo com Frei José de Santa Maria (*appud* Pereira: 1989), cronista do convento e da ordem, para evitar outro desmoronamento a nova equipa promoveu a construção de um poderoso jorramento sob a cabeceira do templo, cujos trabalhos de edificação dos primeiros alicerces e do cruzeiro da igreja terminaram em 1397. As obras prosseguiram a bom ritmo com a construção das naves, quando um quarto desabamento fez abrir a frontaria entre o pórtico e o cunhal da parte sul. A fim de solucionar a situação e fazer frente às dificuldades geológicas do local, esta parede foi reforçada “com huns arcos, que a sustivessem, para o efeito de não dar mais de si aquella parte” (Pereira: 1989, p. 95), para tal D. Nuno Álvares Pereira adquiriu por troca, em 1399, terrenos no lado Sul, pertencentes ao Almirante Pessanha, o que permitiu a construção de cinco botaréis para suporte das tensões laterais da edificação, que se encontram representados em alguma iconografia anterior ao terramoto de 1755 (Figura 1).

Pela análise comparativa entre a perspetiva de Jorge Bráunio (*in Civitates Orbis Terrarum*, vol. V, 1593) e a gravura de Debrie (Fig. 1) constata-se as alterações que esta área sofreu entre finais do séc. XVI e 1755. A construção do Palácio dos Marqueses de Vila Real (Santana; Sucena, 1994), possivelmente nos finais do séc. XVI, assim como a edificação de diversas casas de renda pertencentes à Ordem do Carmo durante o séc. XVII, confinantes com os arcos botantes da Igreja (Figura 2), definiam a matriz urbana existente nas vésperas do grande Terramoto, traduzindo-se numa

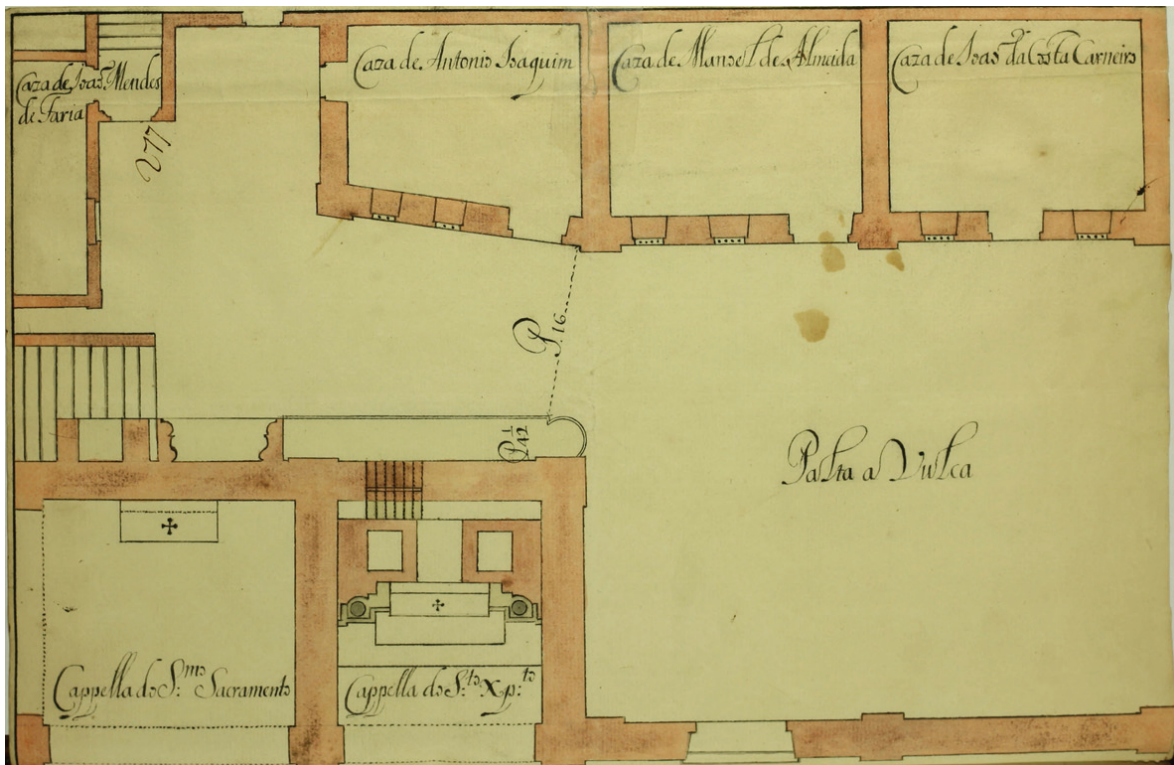
Figura 2 – Planta anterior ao Terramoto (vide nota 5), onde se observa o casario existente na Passagem do Carmo, assim como a localização da Porta Travessa (Arquivo Municipal de Lisboa).

Localizada no lado Sul do templo (actual Trav. de D. Pedro de Menezes), tal como se pode observar na planta da figura 2, nas vésperas do Terramoto, aí se encontrava definido um pequeno largo que correspondia ao Adro Sul da Igreja, onde existiam diversas casas de habitação, a que se acedia desde o Rossio, através do denominado Caracol do Carmo, no cimo do qual se localizava a Capela de N. Sr.^a da Piedade, embutida na fachada da Igreja. Com os presentes trabalhos arqueológicos expuseram-se pequenos vestígios da sua antiga calçada, predominantemente em calcário branco, de onde se subia, pela Passagem do Carmo até ao Terreiro do Carmo, sensivelmente desde a cota 38.44 (tardoz da Capela do Santo Cristo Cativo) até à cota 41.46 (nível da calçada pré-pombalina exumada).

Devido à exiguidade do espaço, em 1743 Frei José do Carmo pediu autorização D. João V para ampliar a capela para Sul (Arquivo Municipal de Lisboa, Processo de obra ADMG-E-61-3571) implicando retirar cerca de 4 palmos e meio à passagem pública para as “Escadinhas da Piedade” (Figura 2). O rei mandou consultar o Senado que, na sequência de uma vistoria, considerou improcedente, uma vez que, entre outras questões, a referida serventia ficaria apenas com quinze palmos de largura.

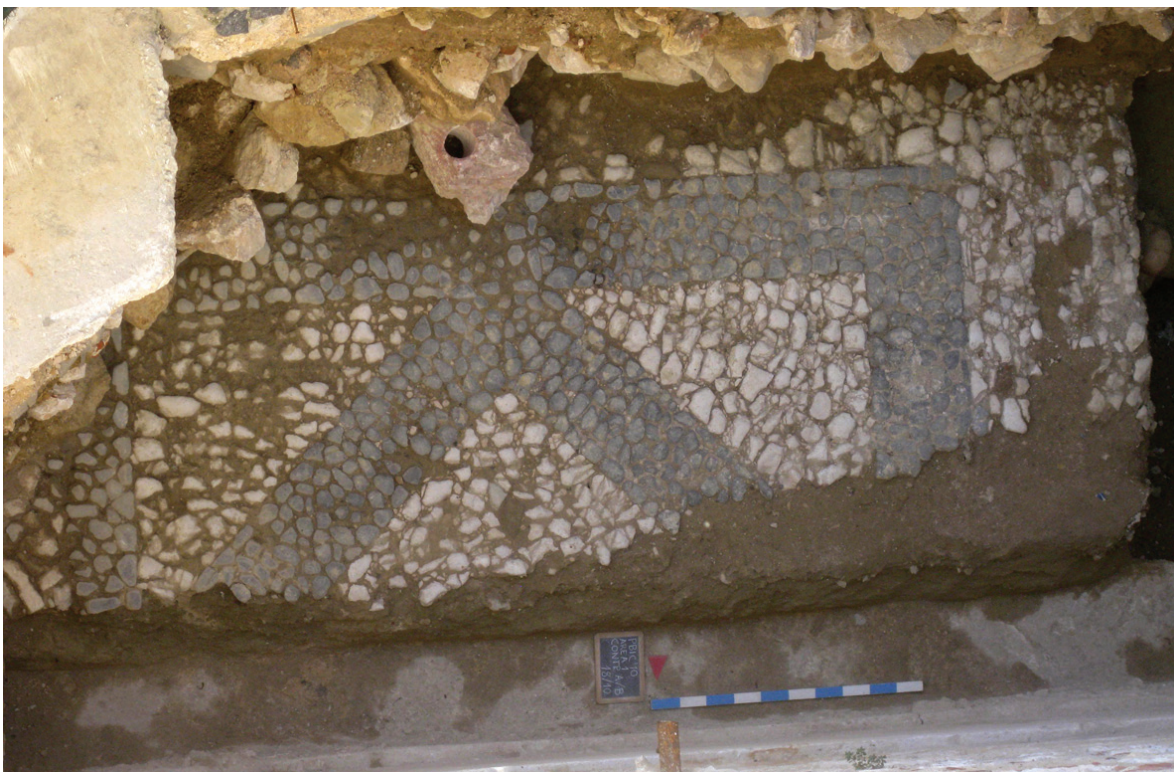
Figura 3 – Pormenor decorativo da calçada pertencente à Passagem do Carmo, que assinala o local da Porta Travessa.

A exposição desta calçada permitiu observar, sensivelmente entre o início da subida da Passagem e o Adro Sul, à cota 38.70m, um motivo decorativo, realizado com pedras basálticas de calibre médio e pequeno, sobre fundo calcário branco (Figura 3). Este elemento foi parcialmente removido pela vala de reconstrução da fachada, sobrevivendo apenas a sua metade Sul. Considerando que o paramento inicial teria uma espessura e implantação distinta da atual, conforme explicitaremos adiante, consideramos que primitivamente, consistiria num losango integrado numa cercadura aproximadamente quadrangular, sinalizando o local onde, em 1591, foi aberta a nova porta lateral (Figura 4).

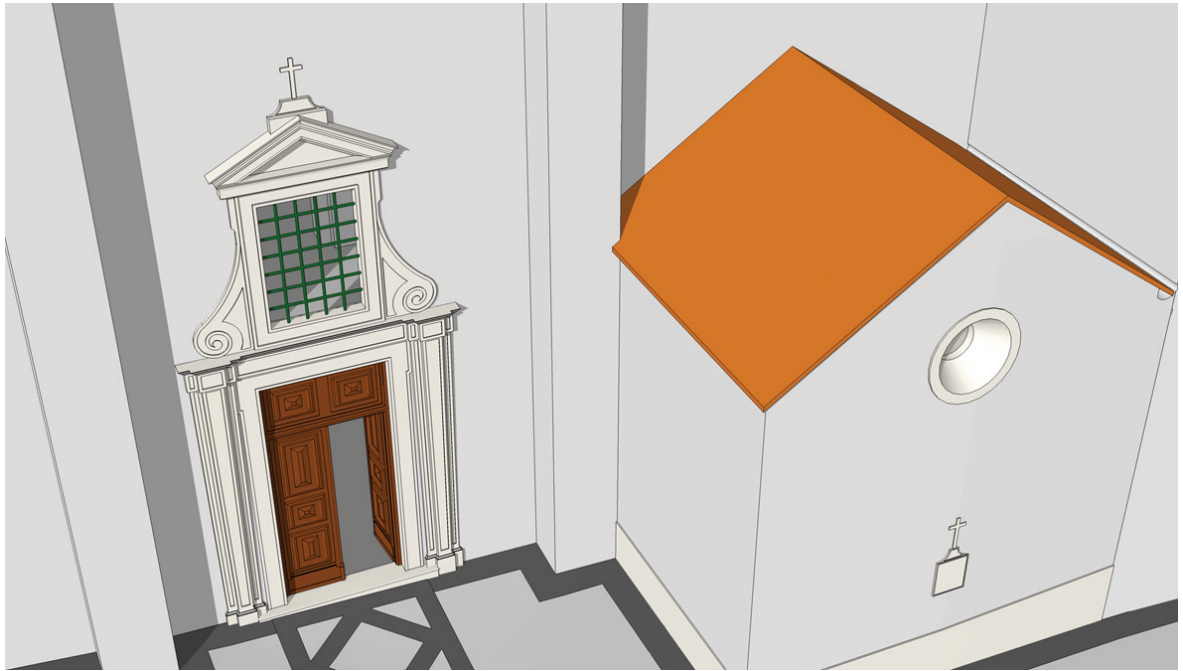
Figura 4 – Reconstituição hipotética da antiga Porta Travessa, do motivo decorativo exumado, assim como das traseiras da Capela do Santo Cristo Cativo (Carlos Loureiro).

De salientar que a execução da Estrutura 15 implicou a desmontagem do primeiro botaréu de contenção da fachada, observando-se que na sua remontagem o respetivo alicerce (Estrutura. 13.1) assentou diretamente sobre as lajes calcárias da contenção (Figuras 6 e 7), respeitando-se a solução de contenção primitiva. Aliás, em nosso entender, a fachada Sul primitiva teria o alinhamento atual deste troço quinhentista, cerca de 1.5m mais para Norte, razão pela qual apresentámos um motivo decorativo losangular na reconstituição do troço de calçada que atrás descrevemos (Figura 4).

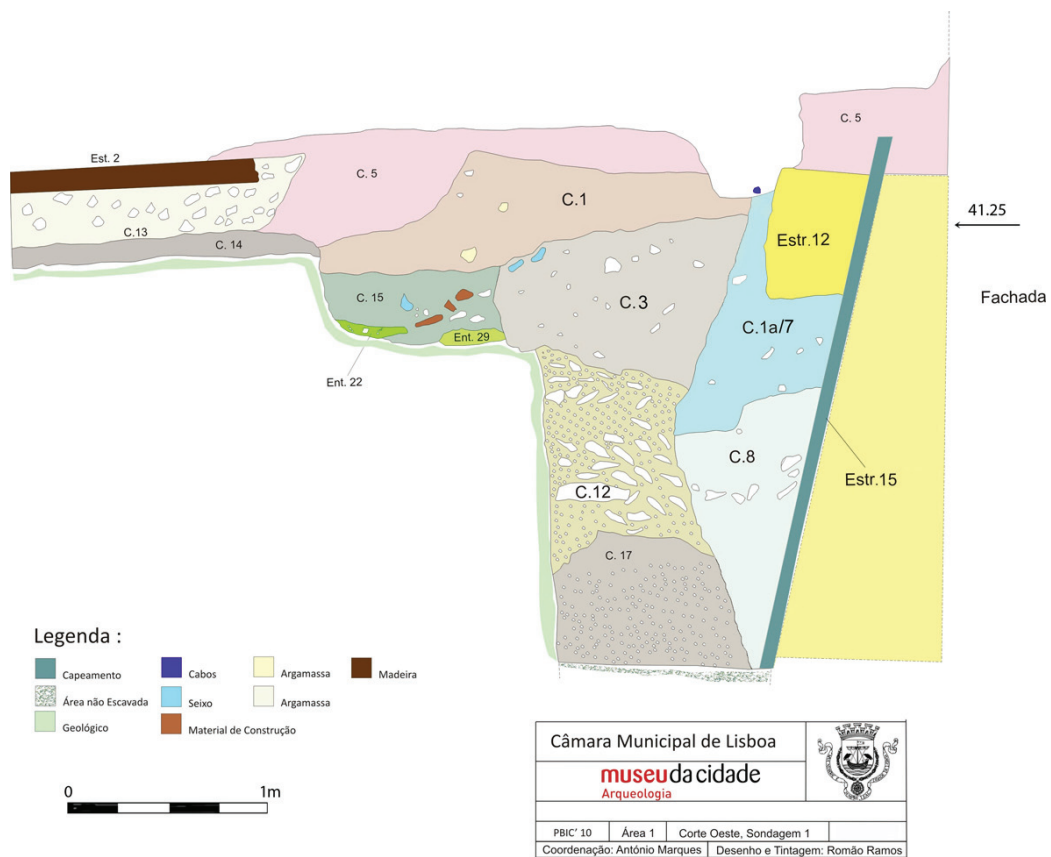
Figura 5 – Perfil do limite Poente da intervenção na Travessa de D. Pedro de Menezes, onde se observam as diferentes realidades arqueológicas registadas.

Foi então aberta uma grande vala ao longo da fachada, com sacrifício da função cemiterial do espaço, definida pelas Camadas 1a e 8 (Figura 5), com vista à colocação de uma espessa estrutura em alvenaria de pedra e argamassa (Estrutura 15), revestida com lajes bujardadas retangulares em calcário, colocadas obliquamente (Figura 6). Os materiais recolhidos neste contexto, designadamente numismas e espólio cerâmico (comum, porcelana e faiança), apon-

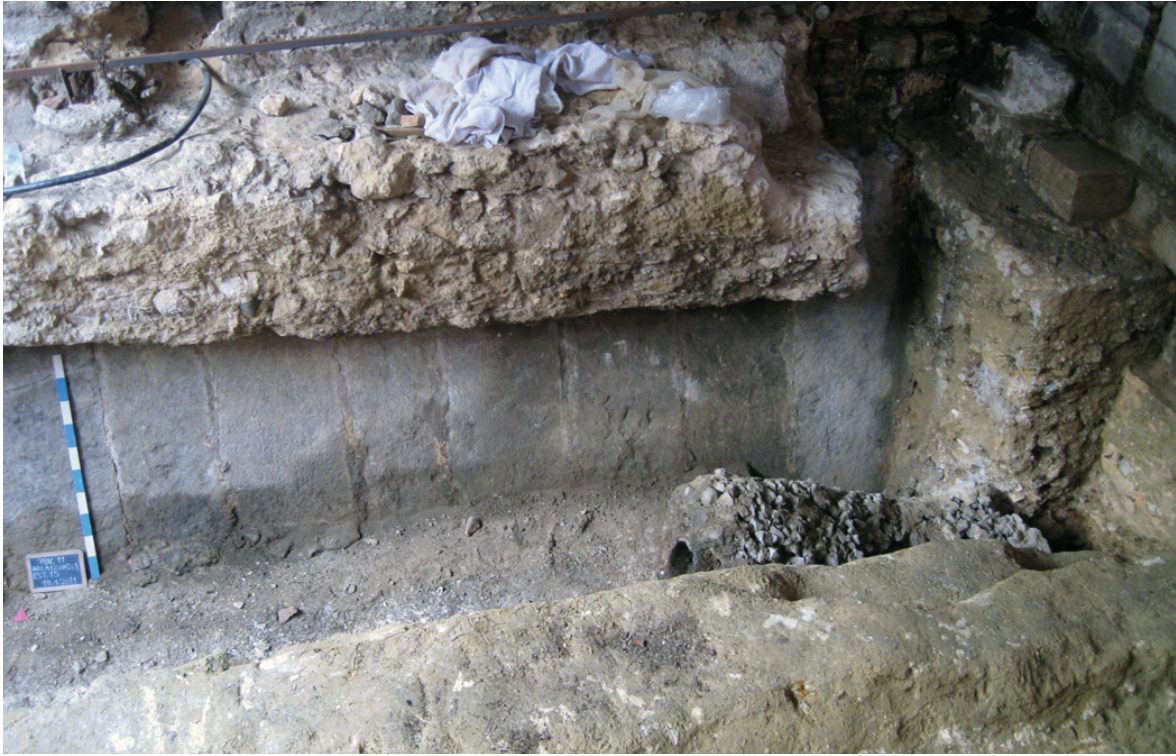
Figura 6 – Panorâmica geral do reforço estrutural da fachada Sul (Estruturas 12 e 15), observando-se no lado direito sobreposição do alicerce do arranque do botaréu sobre a Estrutura 15.

Mais tarde, logo após o Terramoto de 1755, a Estrutura 15 é reforçada superiormente, com a colocação de um segundo massame em argamassa (Estrutura 12), preservando-se o paramento de finais do séc. XVI. Contudo, na reconstrução pombalina a opção de contenção da fachada levou ao seu espessamento na zona onde hoje existe um trifório com janelas para o exterior, assim como a criação dos contrafortes existentes atualmente, em detrimento da solução medieval dos botaréus.

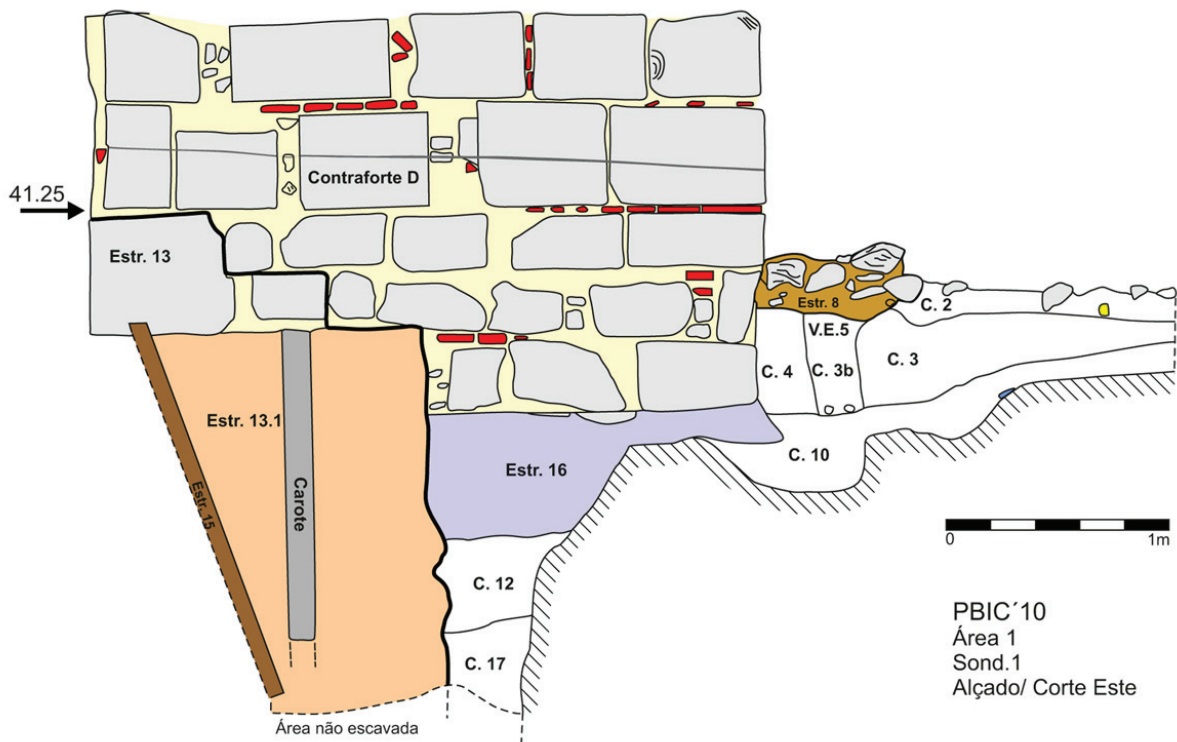
Figura 7 – Alçado inferior do contraforte, observando-se igualmente o arranque inferior e o embasamento do antigo botaréu (Estrutura 13 / 13.1).

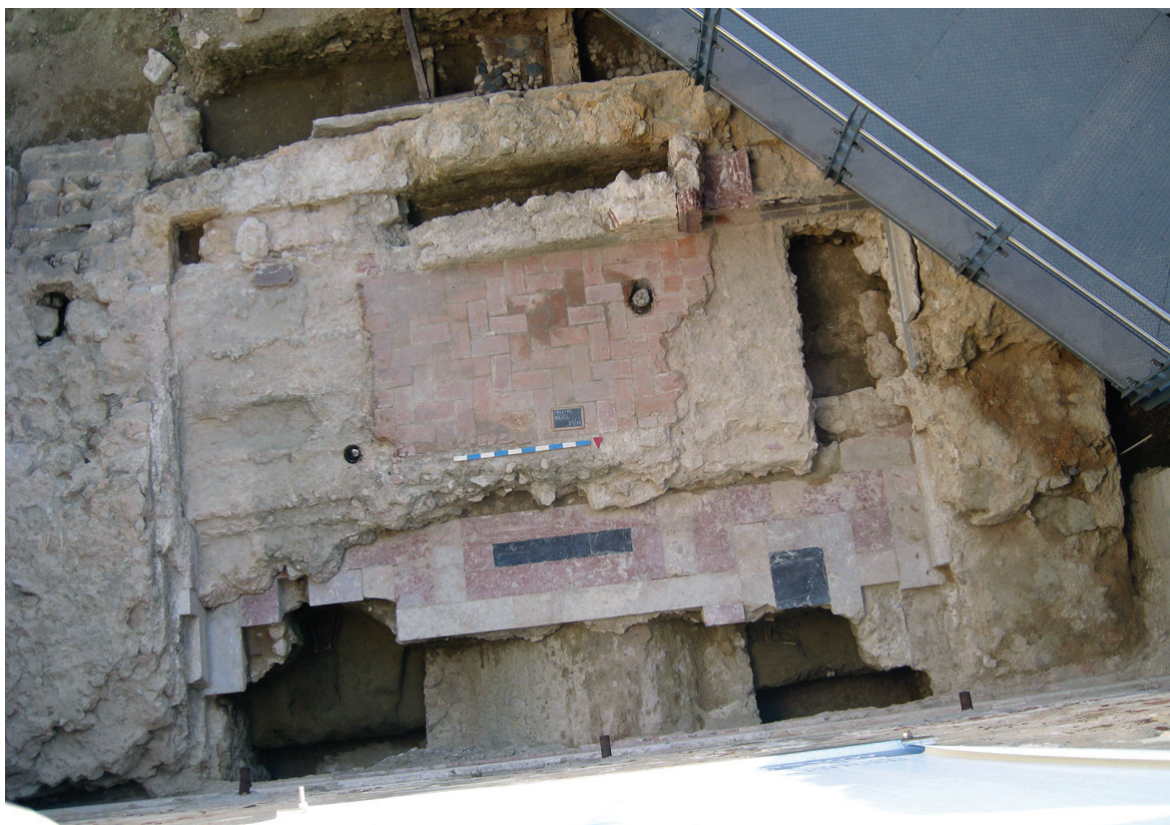
Figura 8 – Vista sobre as estruturas pertencentes à antiga Capela do Santo Cristo Cativo.

Os trabalhos arqueológicos revelaram-nos a existência de uma estrutura residual que se destacava do corpo principal da Igreja (Figura 8), com substancial projeção para o exterior, até ao alinhamento da face externa do Portal Sul. Tratava-se de uma capela lateral distinta das demais, não só pelo seu tamanho, mas igualmente pela riqueza do seu revestimento interno, que joga com cantarias de coloração e natureza distinta, bastante ao gosto maneirista, à qual se acedia através de um arco triunfal.

Com efeito, ao nível do pavimento ressaltou a sua exuberância cromática definida por lajes de calcário negro de Mem Martins, intercaladas com lajes em calcário com rodistas brancas (lioz) e calcário com rodistas rosa (abancado), num patamar mais rebaixado, ao qual se segue um outro em tijoleira, onde estaria a figura do Santo Cristo Cativo jacente, em caixão de prata. Ainda que residualmente preservados, os revestimentos parietais repetem o mesmo tipo de pedraria, acrescentando ainda lajes em calcário margoso fossilífero e calcário cristalino cinzento. Com a reconstrução pombalina esta estrutura foi excluída. Todavia tudo indica que tenha sido parcialmente preservada e integrada no casario/barracas que entretanto surgiram neste espaço. De referir que nos contextos subjacentes à capela, além da

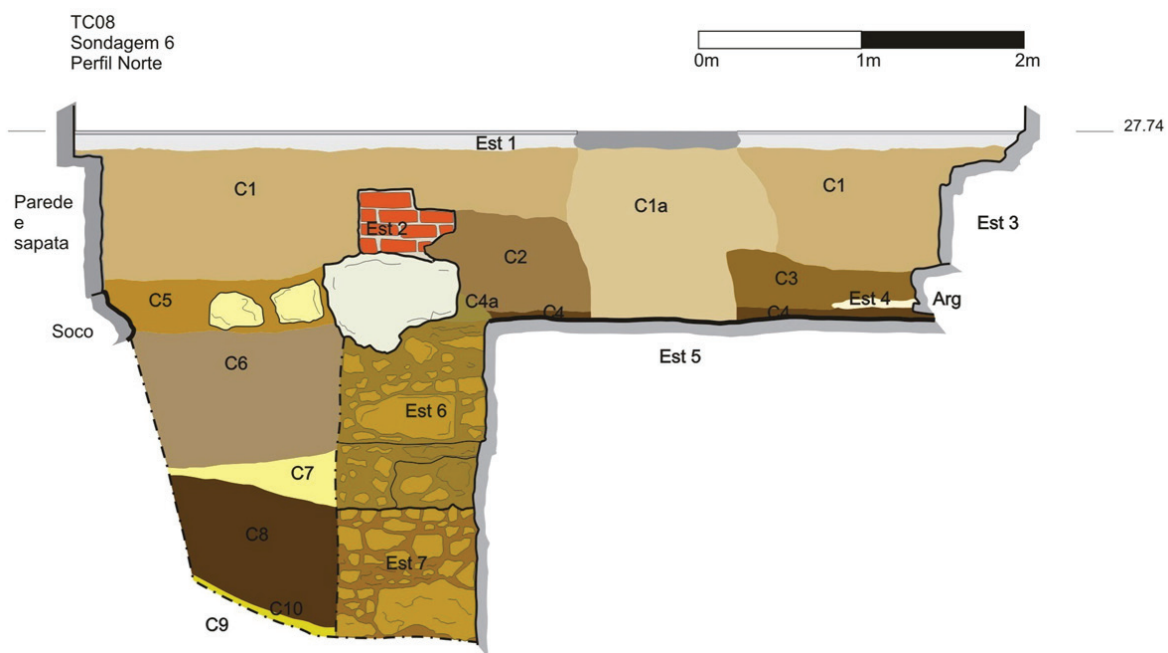
Figura 9 – Perfil onde se regista o tardoiz da Muralha do Carmo (Estr. 5) e o arranque de um muro radial de contenção (Estr. 6 e 7).

Com efeito, na sondagem realizada sobre a muralha, registou-se no seu perfil Norte (Figura 9) a existência de um muro (Estrutura 7), com orientação aproximada Este/Oeste que tudo indica seguirá em direção ao massame de sustentação da Igreja menciona-

do, definindo o que poderá ser um sistema radial de contenção da encosta formado pela muralha e por muros individuais que certamente ligarão essa mesma muralha ao embasamento da igreja, revelando um programa de engenharia sofisticado, apropriado para as dificuldades geológicas e topográficas do terreno, indo ao encontro das adversidades construtivas iniciais a que já aludimos. Esta estrutura ainda mantém a sua função, tendo sido igualmente reparada após o Terramoto de 1755 (Estrutura 6).
