ARQUEOLOGIA & HISTÓRIA

Revista da Associação
dos Arqueólogos Portugueses

DO ROMANO AO CONTEMPORÂNEO: 2000 ANOS DE ARQUEOLOGIA NAS RUAS DE SANTARÉM*

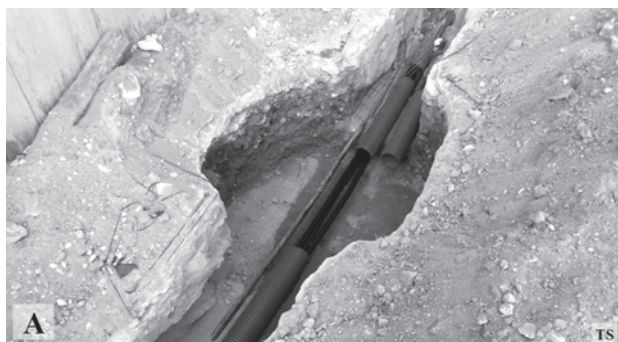
Figura 3 – A – Perspectiva de silo identificado na Rua Luís de Camões; B – Pormenor do revestimento em argamassa. Fotos: T. Silva e A. Krus.

Em meados de 2013, durante a instalação de cabos de média tensão para fornecer energia a unidade hospitalar localizada na Rua Luís de Camões, foram identificados cerca de meia dúzia de silos, os quais foram intervencionados apenas na área afectada pela abertura da vala.

Os silos encontravam-se parcialmente destruídos pela presença de canalizações e estruturas afins, tendo parte deles sido já registados em 2003 no âmbito do Projecto Almargem (Batata, Barradas & Sousa, 2005a), apresentando-se a área intervencionada por aqueles trabalhos protegida por areia e manta geotêxtil. Alguns dos silos agora encontrados apresentam as suas paredes cobertas por espessa camada de argamassa branca. Durante os trabalhos de acompanhamento da obra de reabilitação do edifício onde a unidade hospitalar foi instalada também foram identificados alguns silos (Santos, 2011).

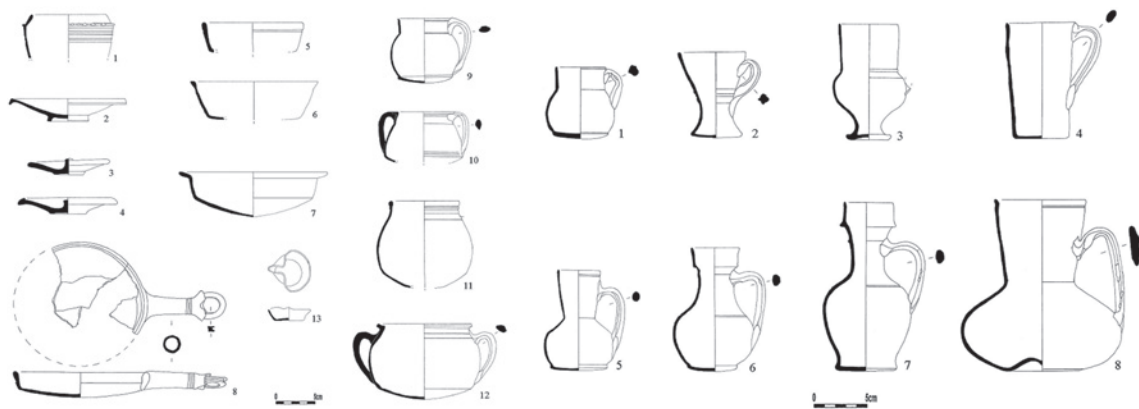
Figura 8 – Espólio cerâmico recolhido nos silos 5, 9 e 19. Desenho: C. Boavida

Foi contabilizado um total de 22 silos na Traves-
sa das Capuchas e no Largo Pedro António Montei-
ro, encontrando-se os que estão sob o edifício da
igreja preenchidos por pedras miúdas e telhas, en-
quanto os restantes foram usados como depósitos
de lixos domésticos.

Estas lixeiras são constituídas essencialmente por
objectos em cerâmica comum, nomeadamente pa-
nelas, frigideiras, cântaros, púcaros e testos, entre
outras formas (Boavida, Casimiro & Silva, 2013b:
938-939).

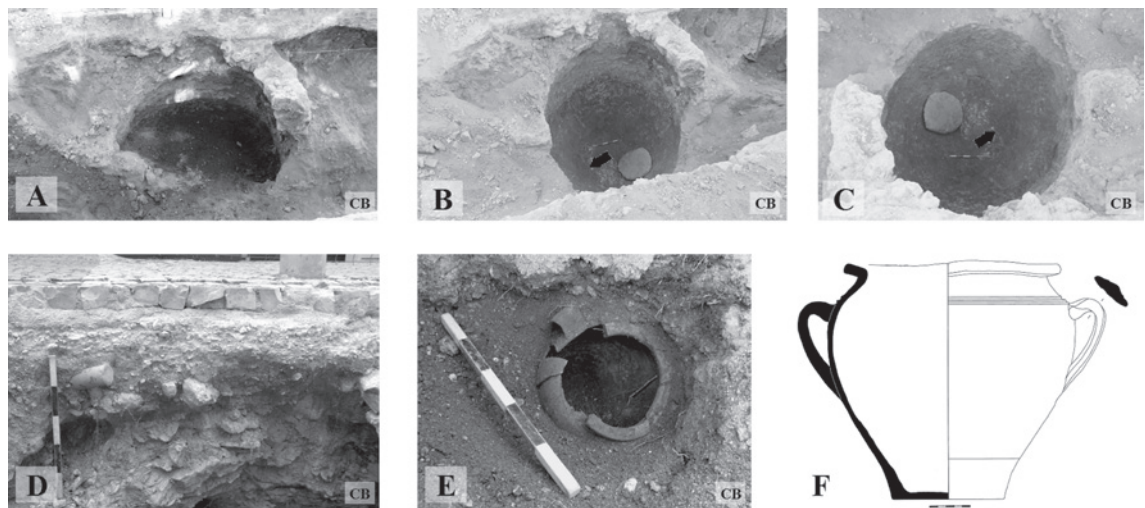
Figura 12 – A/B/C – Diferentes aspectos da escavação do silo 4/9; D – Pormenor de bico fundeiro de ânfora Dr. 1 integrado na boca do silo 4/9; E. Pote encontrado *in situ* no silo 4/9; F – Pote encontrado *in situ* no silo 4/9. Fotos e desenho: C. Boavida.

obra foi possível intervencionar na totalidade. Apesar de parcialmente danificado pela presença da conduta da água, apresentava uma profundidade total de 2,70 m e um diâmetro máximo de 2,00 m. A escassa centímetros da superfície preservava-se parte da boca do silo, estruturada por pedras miúdas e alguns fragmentos cerâmicos, incluindo o bico fundeiro de uma ânfora de origem itálica (Dr.1). No fundo do silo foi encontrada a tampa de formato discoidal em calcário.

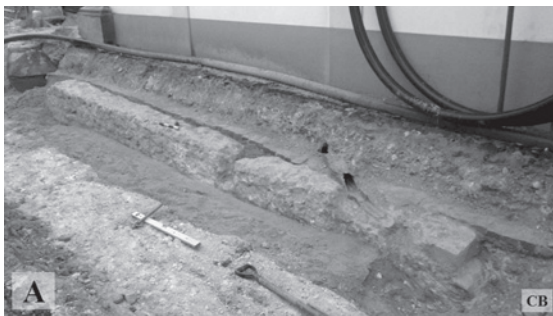
Figura 17 – A – Muro de fundação da cabeceira da ermida do Hospital dos Santos Inocentes (?) identificado no Largo Pedro António Monteiro; B – Pormenor do corte oeste vendo-se muro perpendicular ao da cabeceira da actual igreja. Fotos: C. Boavida.

trar devoluta, foi reconstruída quando aquela propriedade foi cedida às freiras Capuchas em 1678 (Reis, 1991: 68-73). Sob este muro com 0,50 m de espessura estavam dois dos silos encontrados neste largo. Após a demolição desta estrutura, no corte Oeste, foi possível verificar que o edifício anterior ao aqui existente seria mais estreito, pois as fundações das paredes laterais, com 1,00 m de espessura, encontram-se ambas sobre a área da nave da actual igreja.

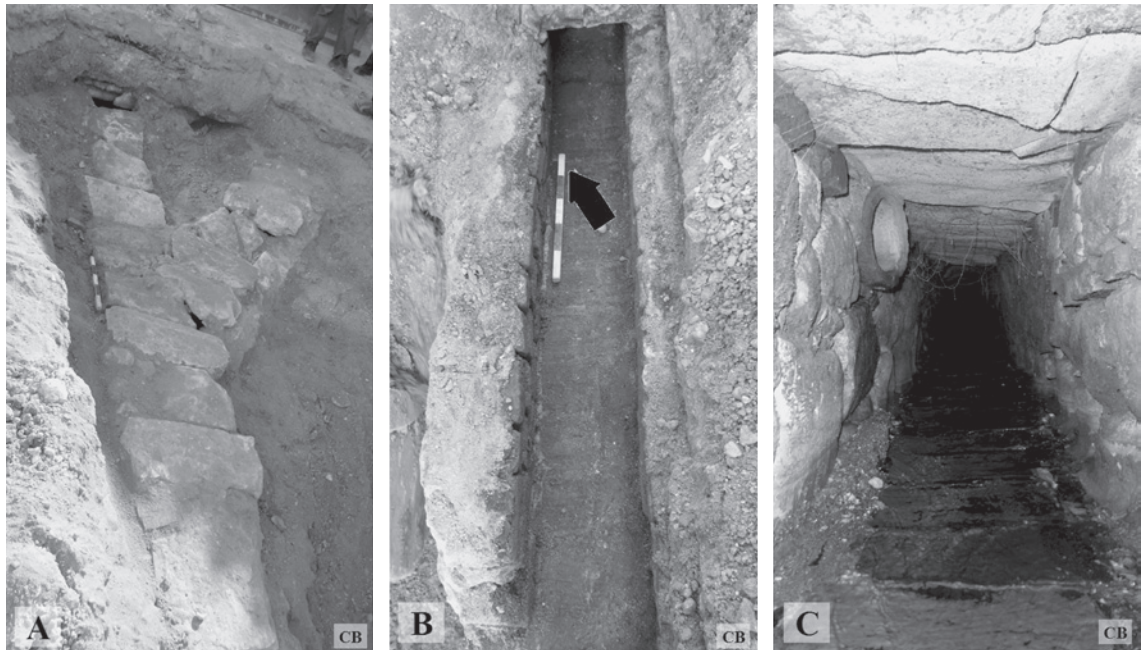
Figura 18 – A – Cruzamento da condutas de saneamento da Rua Miguel Bombarda com a da Rua Braamcamp Freire no Largo Pedro António Monteiro; B – Vista do interior da conduta da Rua Braamcamp Freire após remoção da cobertura vendo-se as lajes de cerâmica do pavimento; C – Perspectiva do interior da conduta da Rua Braamcamp Freire. Fotos: C. Boavida.

Além dos ramais de saneamento dos diversos edifícios presentes na rua, ligavam-se à conduta outras secundárias, vindas dos arruamentos próximos como os largos Pedro António Monteiro e Pedro Álvares Cabral, as ruas Miguel Bombarda e Júlio Araújo e a Travessa D. Mónica. Na Rua Vila de Belmonte foi reconhecida conduta com as mesmas características, igualmente em serviço.

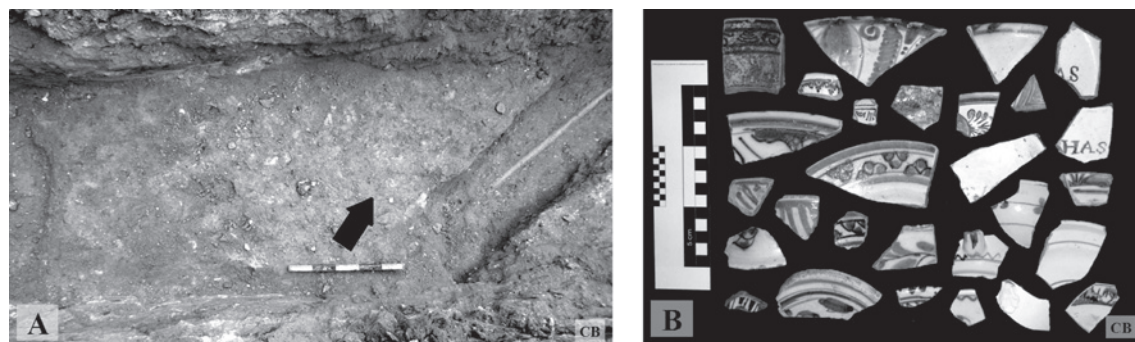
Figura 24 – Vista geral da área de aterro identificada na Avenida António dos Santos, vendo-se a vala aberta anteriormente para a colocação da conduta da água; B – Cerâmica esmaltada recuperada durante a escavação do nível de aterro. Fotos: C. Boavida.

A maior parte do espólio recuperado encontra-se fora de contexto e corresponde a várias cronologias, destacando-se as faianças de produção nacional (Boavida, Casimiro & Silva, 2016). Na Avenida António dos Santos estes materiais integravam uma área de aterro compactado, que poderá ter sido criado na 2.ª metade do século XIX, altura em que esta rua foi aberta e alargada para permitir o acesso ao Cemitério Municipal.
