ARQUEOLOGIA EM PORTUGAL

A EVOLUÇÃO DE UM CONTEXTO HABITACIONAL DE IDADE MODERNA, NO BECO DAS BARRELAS, ALFAMA

Filipe Santos Oliveira / Instituto de Arqueologia e Paleociências (IAP) – Assistente de investigação /
filipe.alexandre.so@gmail.com

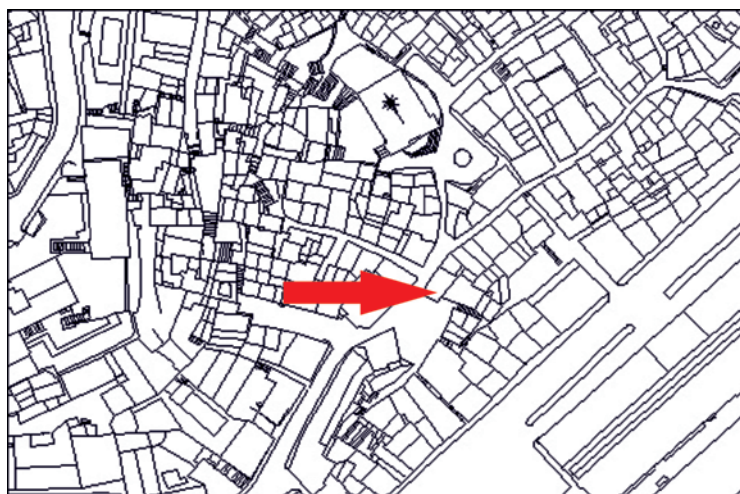
Figura 1–1) Planta do Largo de S. Rafael – Alfama, com Beco das Barrelas, nº8 assinalado (Fonte: CML). 2) Planta do nº8, com as áreas intervenionadas assinaladas.

O arqueossítio do Beco das Barrelas nº.8-12 situa-se na rua do mesmo nome, junto ao Largo de S. Rafael, em Alfama, Lisboa (fig.1). O local é hoje ocupado por um edifício habitacional de quatro pisos, apresentando uma traça típica dos inícios do século XIX. A execução de trabalhos arqueológicos resultou da necessidade de proceder à reabilitação do edifício. A intervenção, iniciada em 2005, foi coordenada por uma equipa do Museu da Cidade, composta pelo Doutor Rodrigo Banha da Silva e pela Dr.ª Cristina

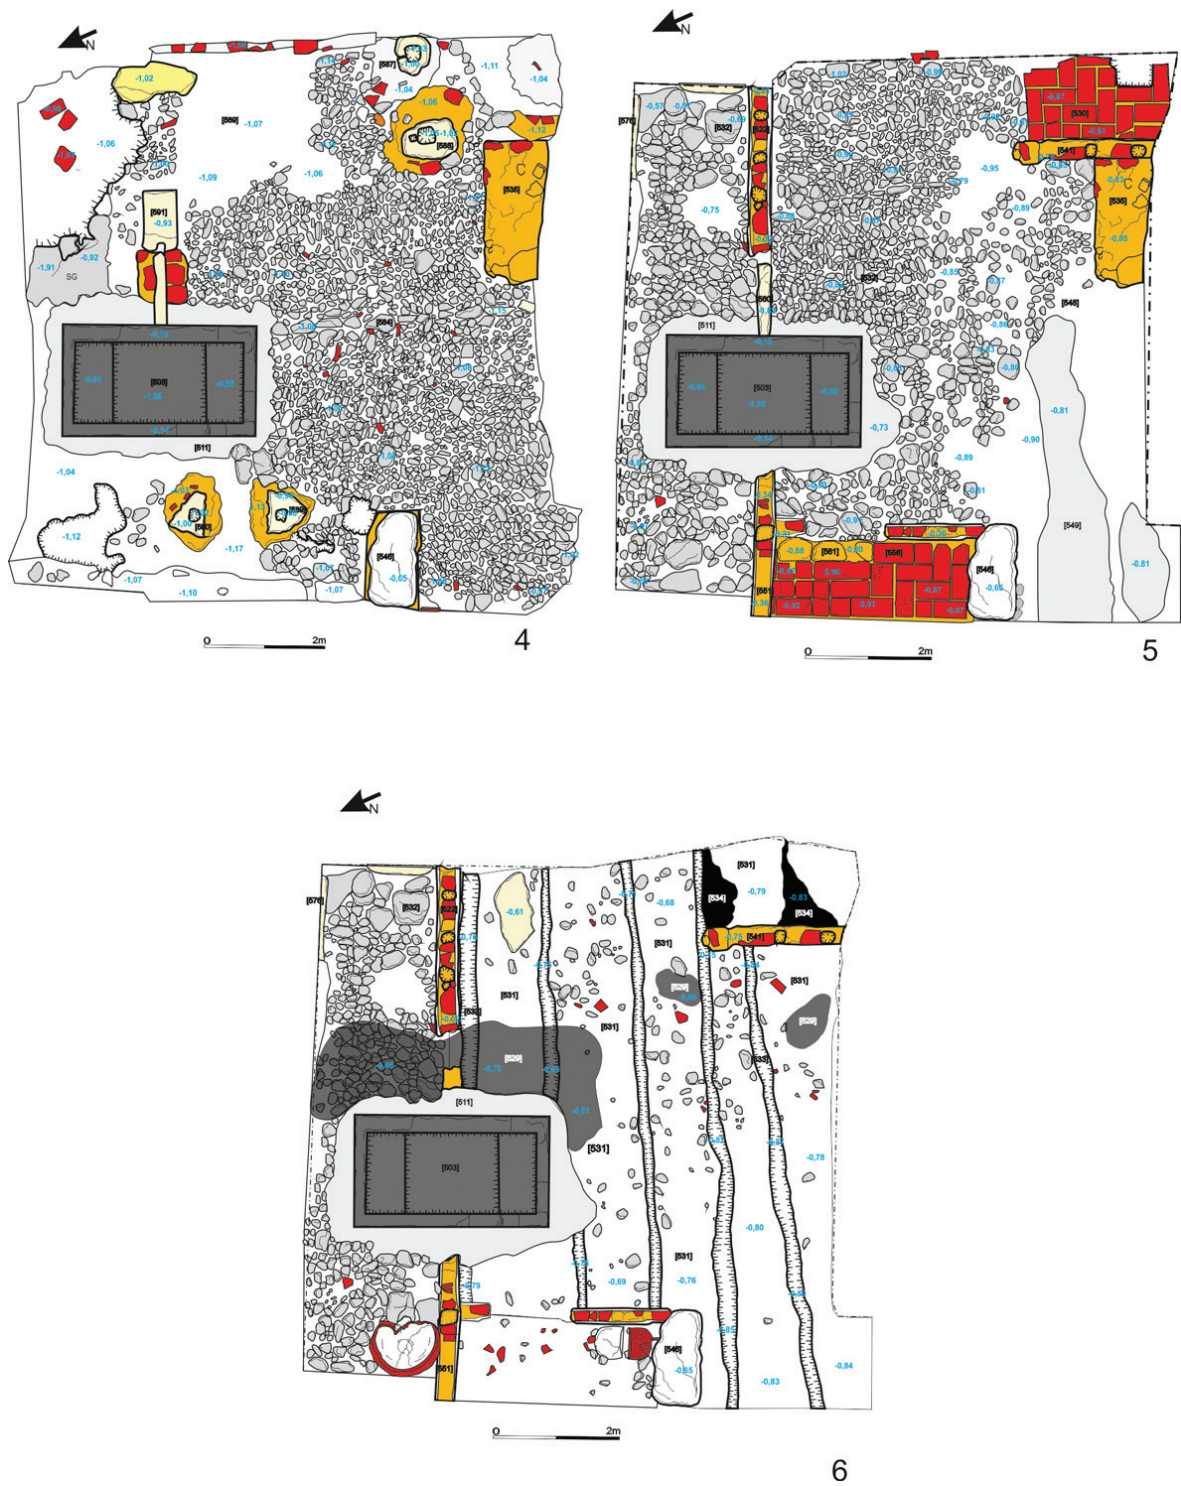
Figura 3 – 4) Planta da fase I; 5) Planta da fase III; 6) Planta da fase IV.

O espaço, após a preparação do terreno, foi calcetado com seixo basáltico de pequena e média dimensão, tendo a sua disposição tido em consideração a inclinação natural do terreno (NO-SE) (fig.4). Este processo construtivo esteve, segundo a nossa perspectiva, fortemente ligado à integração da área do Beco das Barrelas nº.8 num espaço habitacional, mais alargado, com base o compartimento quadrangular a SE. Uma evidência a favor desta proposta será a inclusão no centro da calçada de uma pequena vala de escoamento, no sentido NE-SO, disposta de forma a desviar as águas pluviais da entrada desse espaço. A incorporação deste espaço, como uma área aberta, dentro de um contexto habitacional superior, parece ser a materialização do modelo de casa de pátio

quer a sua organização como a sua natureza é mantida inalterada, com a excepção do C.1, que foi reparado com um soalho em tabuado de madeira, cujo negativo ficou totalmente preservado na estratigrafia do local (fig.6), e o C.3, a dispensa, onde o anterior pavimento em tijoleira foi substituído por outro de terra batida. O C.2 não apresentou alterações tendo a calçada de seixos, colocada no terceiro momento, sido mantida aparentemente intacta.

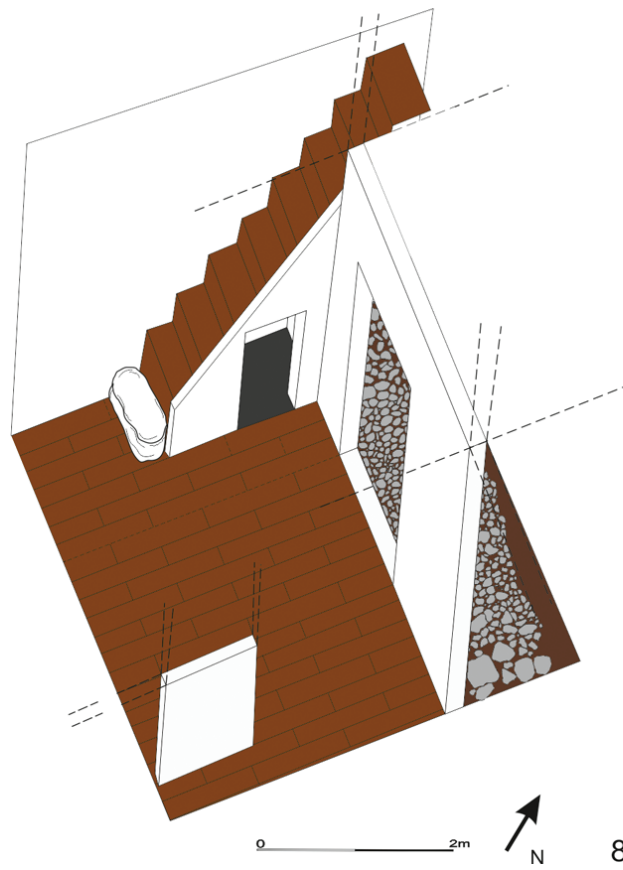
Figura 4 – 7) Proposta de reconstituição dos tabiques e das escadas, fase III, com base nos negativos to travejamento e dos degraus apresentados; 8) Proposta de reconstituição da área, Fase IV.

A organização definida na segunda fase do edificado foi, *grosso modo*, mantida aquando do novo proces- so construtivo. Este caracterizou-se pelo manter da disposição dos compartimentos sendo, no entan- to, os tabiques substituídos por emparedamentos de argamassa e tijolo sobre estruturas de madeira (fig.8). As diferentes divisões foram ainda repavi- mentadas, tendo nos espaços de maiores dimen- sões, o C.1 e o C.2, sido colocado um pavimento de seixo rolado, enquanto no C.3 e num dos cantos do C1 foram construídos pavimentos de tijoleira (fig.5). Estes trabalhos parecem ter ocorrido durante as pri- meiras décadas do século XVIII, tendo sido recupe- rada entre os pavimentos uma moeda de D.João V, cunhada em 1727, cuja datação confirma a cronologia do acervo material recolhido.

A remodelação do espaço habitacional observada nesta fase poderá resultar de uma modificação na funcionalidade de alguns dos compartimentos desta habitação. A colocação do chão em soalho de madeira no C.1 estará provavelmente associada com a transformação desta divisão numa área de cariz residencial (fig.8), onde um tabuado de madeira apresentaria vantagens sobre uma calçada de seixo, permitindo uma maior conservação térmica, e em geral criando um espaço habitacional mais apropriado.
